Charakteristické vlastnosti elastomerových asfaltových pásů a fólií z mPVC.

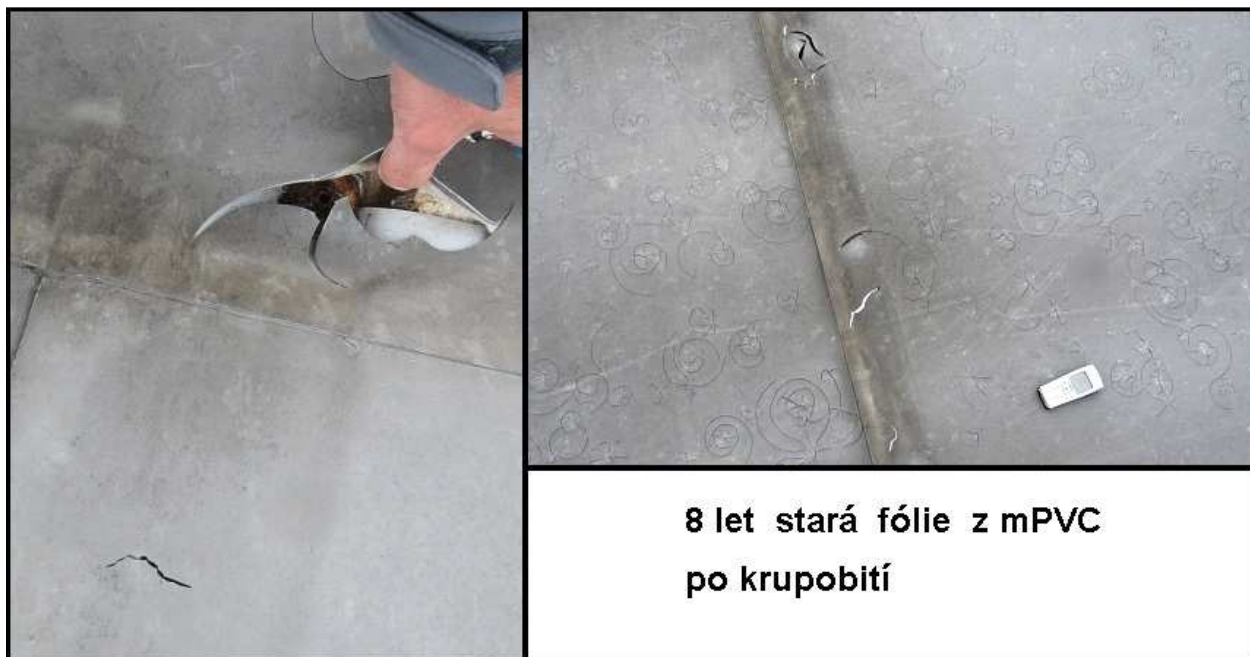
Vyžilé fólie **F-PVC-P**, ze kterých (obvykle po 10-ti až 15-ti letech provozu) unikla změkčovadla, může silné krupobití velmi poškodit, viz. následující obrázky.

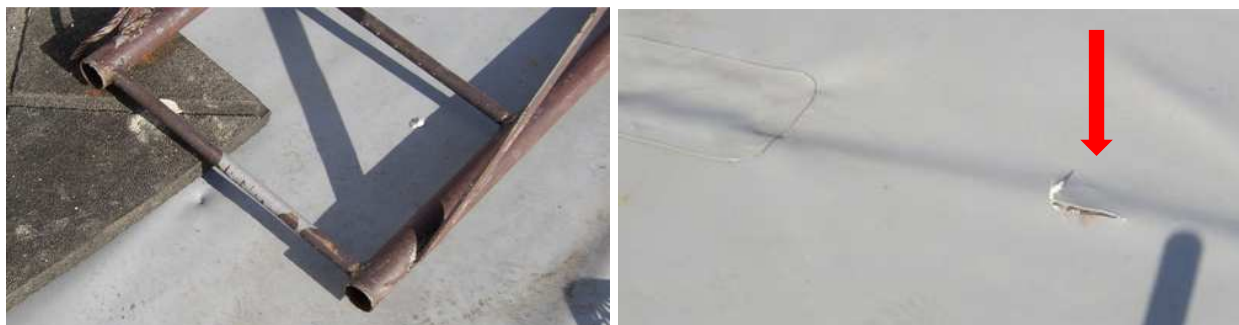
Jakmile z fólií **F-PVC-P** vyprchají změkčovadla a stabilizátory proti působení UV záření, tak nesmí přijít silné krupobití !

Zámečnické konstrukce, žebříky a další konstrukce a materiály mohou snadno fólii proříznout.

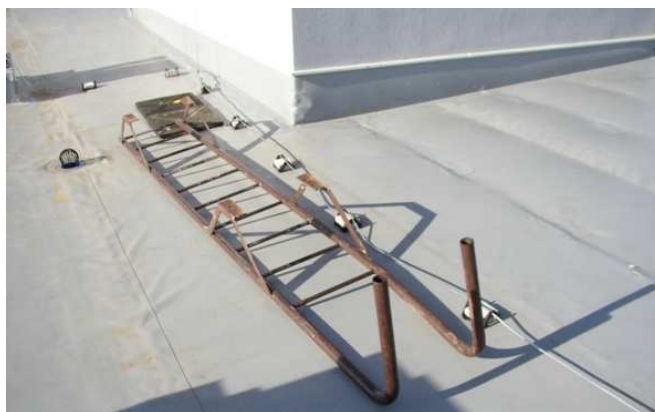
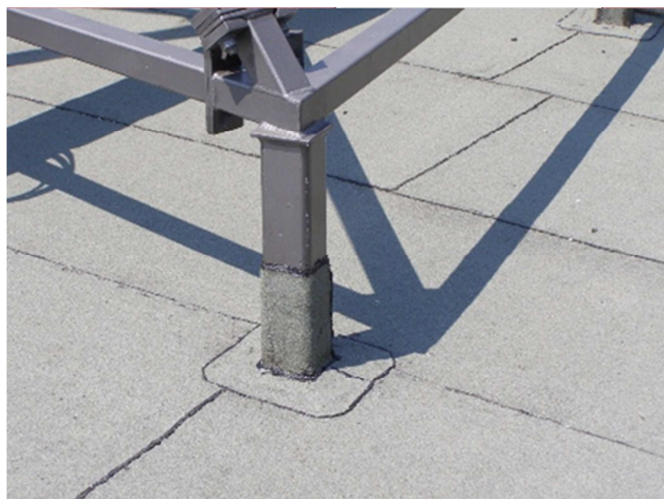
Před opravou detailu asfaltovými pásy, viz. obrázek vlevo, byla ocelová konstrukce v dolní části pokryta fólií a shora zatažena páskou a zatmelena. Fólie **F-PVC-P** tloušťky 1,5 mm uložená mezi dvě geotextílie 500 g/m² nevydržela působení zatížení a dilatace ve střešním plášti v blízkém okolí zámečnických konstrukcí, kde došlo k mechanickému poškození fólií, k poruchám.

Střecha byla po několika letech provozu opravena dvouvrstvou hydroizolací z elastomerových asfaltových pásů.

Při návrhu a realizaci hydroizolací u provozních střech je potřeba použít vhodnou ostatečně mechanicky odolnou hydroizolaci a zohlednit skutečný „provoz“ na střeše ! Vpravo je obrázek z opravy střechy, kde byla původní fólie opravena dvouvrstvou hydroizolací z elastomerových asfaltových pásů.

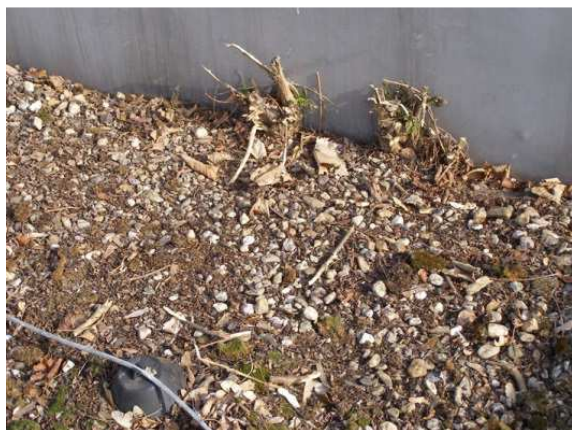
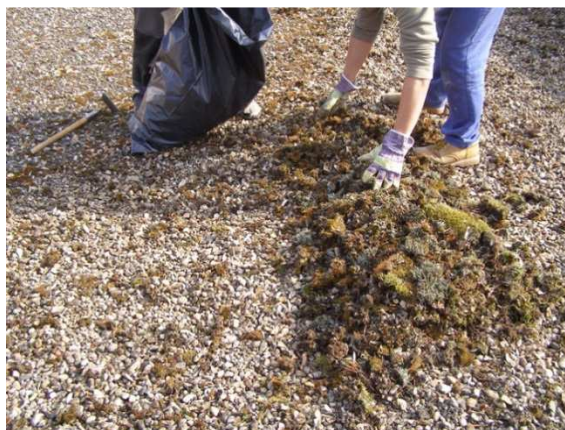
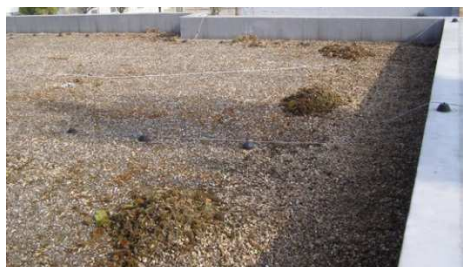
U přetížených plochých střech představují přesuny kačírku, odstraňování náletů rostlin a mechu velké riziko mechanického poškození fóliových hydroizolací.

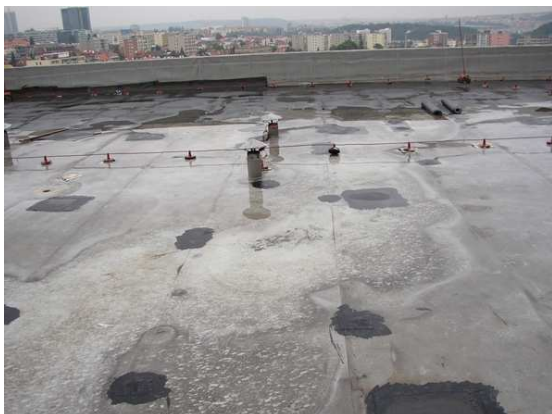
Délka cyklů oprav plochých střech u mnoha budov jednoznačně hovoří ve prospěch elastomerových asfaltových pásů, která je obvykle o deset let delší než u běžných fólií z mPVC.
